泉山陶石の利用に関する技術支援

崩落石の調査と雛人形の製作

寺崎信・蒲地伸明・白石敦則

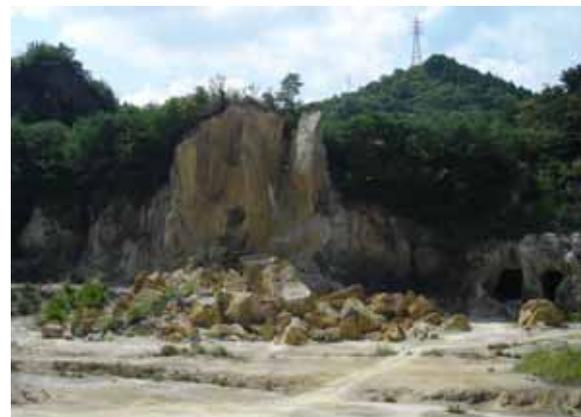
図 1 陶石の採取場所

試料採取は、図 1 に示すとおり西側の手前 と奥、中央の手前 と奥、東側の手前 と奥、東側はずれの岩石 と 7 か所から採取した。表 1 には実際に採取した岩石を写真で示しているが、ハンマー等により砕石したものを試料とした。

採取に障害はなかった。崩落現場の測量を行った結果、東西に 46m 南北に 15～26m、高さが最大 10m 程度となっていた。平均高さを 5m、現場での岩石の充填率を 35% と仮定すると 4,900 トン程度の量と推定される。

今回の調査により崩落現場の西側 と 及び中央手前は陶石の耐火度が低く、黒色斑点も確認された。白磁の美術品や食器の原料としては不向きであるが、タイルなどの建材用としては利用も検討できる。中央奥 と東側 及び は黒色斑点が少なく、耐火度が高いことが認められることから白磁を基調とした磁器にも利用が検討できる。

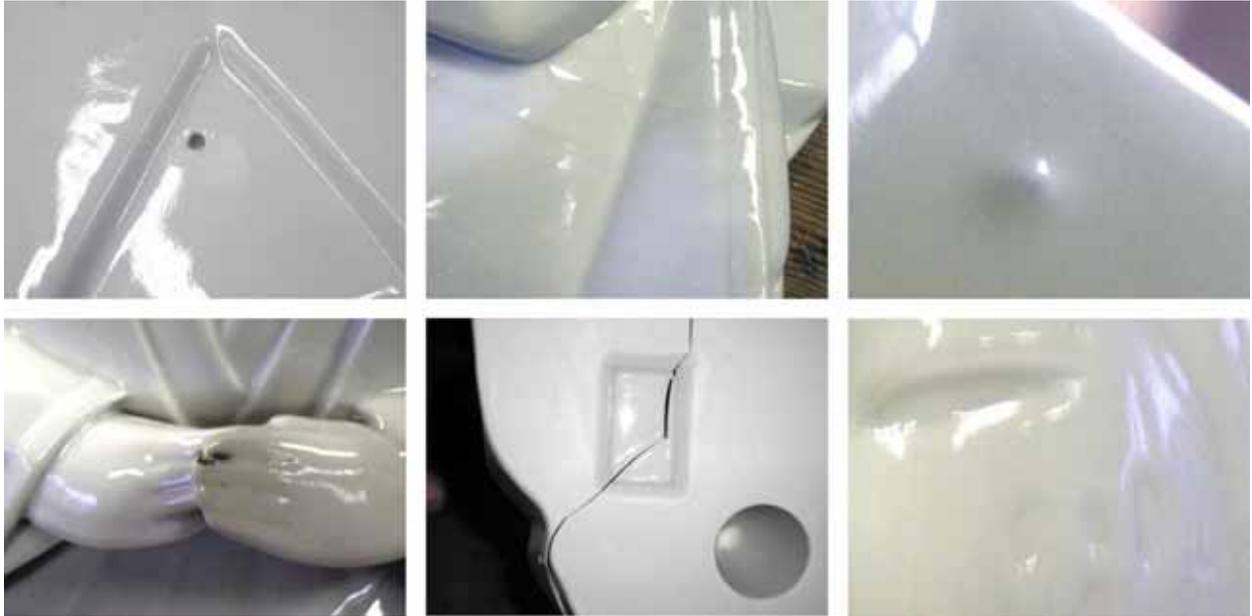
図3 鑄込成形により作製した素地に見られた欠点
(気孔、鑄込スジ、ブク、ケイソウ黒、割れ、釉ハゲ)

表 2 には崩落石を単味で利用してスタンパー法で作られた陶土の化学組成を示している。また、耐火度は表 1 に示すとおり SK20 である。物性値は良好であるが、成形や焼成などには大きな問題があった。この陶土は平成 19 年に作られ、平成 20 年 8 月ぐらいまでその陶土を使った磁器の試作が窯元や当センターで実施された。当センターの鑄込み成形試験の結果では調泥や鑄込み成形が難しく、成形体を得るには試行錯誤による多くの試験を必要とした。また、焼成体には図 3 に示すような割れ、ケイソウ黒など多くの欠点が生じ、当初の歩留まりは 10% にも満たない結果であった。このような問題は鑄込み成形を行った窯元でも同様な状況を確認している。陶土を製造した工場では、崩落石を粉碎し、長期間自然に晒すことで不要な成分を分離するなど採算を度外視した取り組みがあり、手間と時間をかけた精製がなされている。やはり、陶石単味で

作るには原料の品質の問題が大きいと考えられる。問題の大部分は泥漿が凝集状態になりやすく、鑄込後の生地密度が低いことが原因と判断できた。このため泥漿調整時に炭酸バリウムを加えることで凝集作用の強い可溶性 S 化合物を硫酸バリウムの形で不溶化し、泥漿の状態を改善した。また生地中に残存する S は焼成時にケイソウ黒を誘発するため、乾燥後、生地の S が集中しやすい部分を 1 層削り取ることでケイソウ黒を防止した。

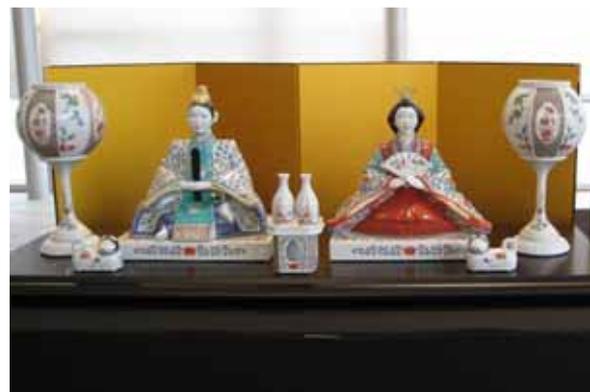
図4 柿右衛門窯により製作された雛人形
(雌雛 : 32W × 22D × 28H cm)

石単味の陶土の利用には多くの手間をかけたが、陶土業や窯元の粘り強い取り組みがあり、図 4 に示すような赤絵付けされた作品を制作するに至った。ろくろ成形は陶芸家の方を中心に製作されていた。ろくろ成形は上手くいったという所見を聞いたが、技術的には卓越した方ばかりで、作りにくい陶土でもこなしてしまうということも考えられ、一般窯元が産業化するための安定した技術が確立できるかとなると難しい面が予測される。また、ろくろ成形とはいえ、乾燥や素焼きで割れが出やすく歩留まりが良くないという所見も聞くところであった。
